**Office fédéral des routes OFROU**  
Division Infrastructure routière Ouest

# CFUP – Présentation du Viaduc de Riddes

22.11.2023

Auteur: Pierre-Henri Tourneur

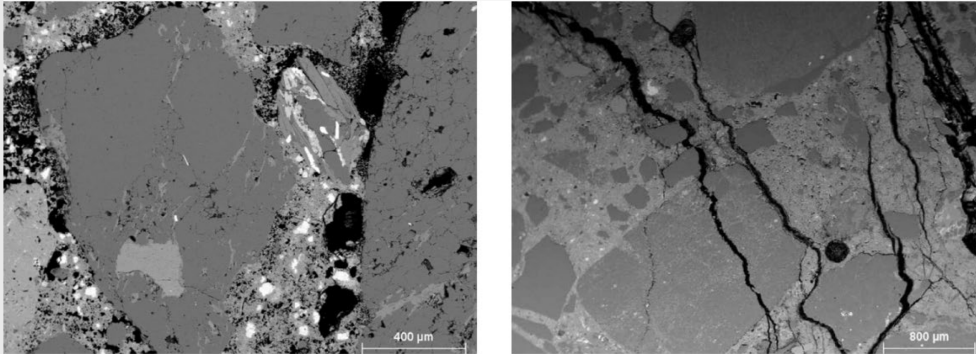
Résistance à la traction pas corrélée avec la résistance à la compression.

Ensemble du Viaduc touché par la RAG de façon significative jusqu'à cœur

Sans intervention, le phénomène de dégradation poursuivre son développement et s'accélérera jusqu'à atteindre le stade pathologique avec pertes de propriétés mécaniques des bétons ➡ Intervention de renforcement indispensable

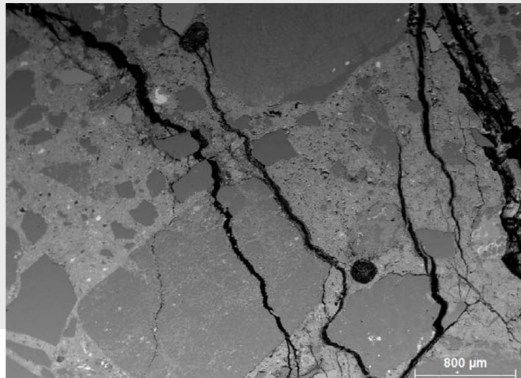
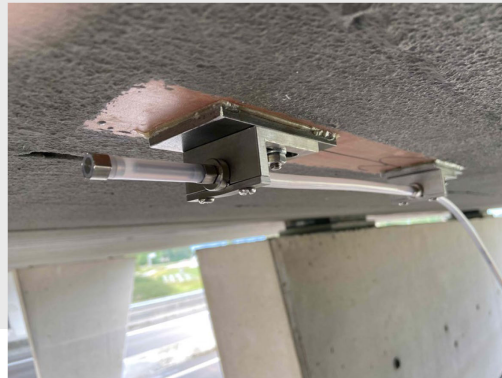
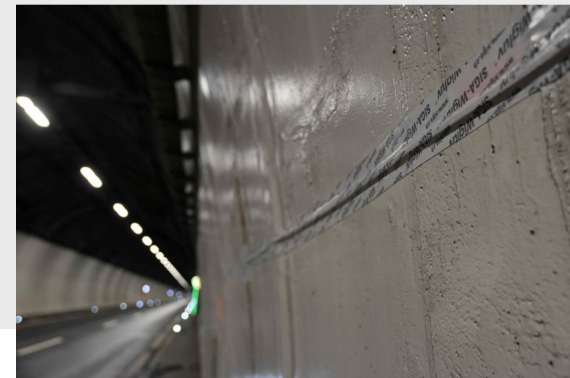
Passage sur le Rhône - viaduc droit  
Fenêtre F8

- Suivre l'évolution de la RAG et son influence sur le comportement de la structure
- Comparer l'évolution de la RAG entre les ouvrages remis état et non-remis en état
- Vérifier le bon fonctionnement du concept d'étanchéité
