# Complément N°4 à l'étude de suivi de l'HEIA-FR

## Point de vue des Transports publics fribourgeois

### Version définitive

Octobre 2019

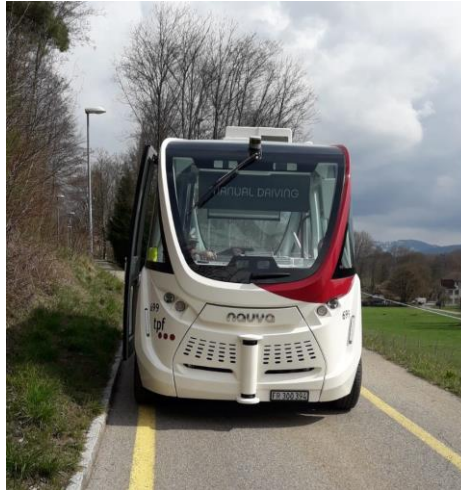
- Antenne GNSS : De plus nombreuses pertes de localisation 3G qu'usuellement ont été constatées durant les deux premières semaines du mois d'avril. Contrairement aux semestres précédents, cette fois-ci, il s'est avéré après diverses vérifications qu'une antenne-relais appartenant à Swisscom subissait des dérangements. En effet, Swisscom a dû intervenir sur l'une de ses installations à proximité du MIC. Les analyses de notre antenne GNSS sont toujours en cours auprès de la HEIA-FR.

**Figure 1 - Perte de localisation Route Ancienne Papeterie**

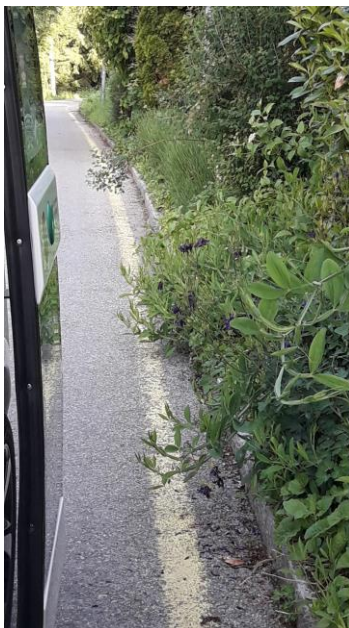
- Végétation : Evidemment, le retour du printemps accompagné par sa végétation croissante n'a pas épargné la localisation des navettes. La commune, le MIC et le home des Epinettes s'occupent de la taille de la plupart des bordures du parcours. L'accotement du tronçon sur le haut de la Route de l'Ancienne Papeterie appartient à des privés. Il est donc plus difficile de leur faire comprendre qu'il est important pour le projet qu'ils coupent les plantes débordant sur la chaussée, comme représenté sur l'image ci-dessous.

Figure 2 – Entretien négligé de la végétation sur le haut de la Route de l'Ancienne Papeterie

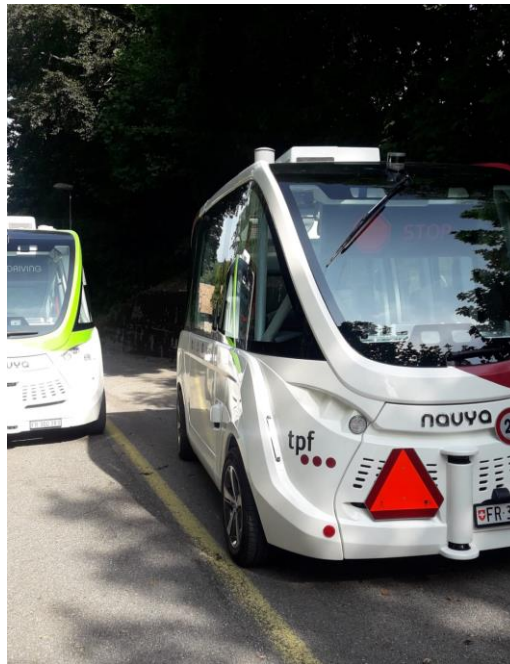
- Croisements dans forêt : Le problème était apparu à mi-février sur la navette verte. En effet, celle-ci détectait l'autre navette comme un obstacle au niveau de la place d'évitement dans la forêt. Cela a pu être résolu début avril grâce à une mise à jour du logiciel.

**Figure 3 - Problème de croisement dans la forêt**

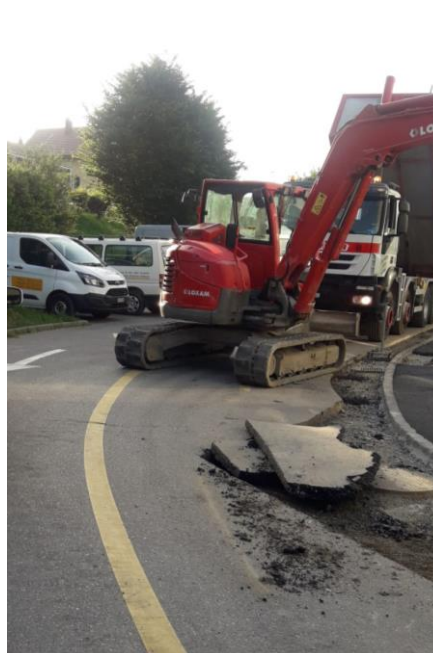
- Chantiers Epinettes et MIC : Le chantier à côté du home des Epinettes touche gentiment à sa fin. Cependant, beaucoup de livraisons ont eu lieu (mobilier, etc.) et ont eu des impacts sur l'exploitation des navettes. Les camions déchargeaient leurs marchandises directement sur la route d'accès, ce qui empêchait les navettes de passer durant quelques courses. La finition des aménagements paysagers a aussi eu des impacts sur l'exploitation.  
De plus, un nouveau chantier a démarré. Il s'agit de la construction des premiers immeubles d'habitation sur le site du Marly Innovation Center. En septembre, les travaux préparatoires ont impacté le parcours provisoirement. Dès octobre, les navettes circulent sur un nouveau tracé pour accéder au site avec un tronçon aménagé exprès pour éviter la zone du chantier jusqu'en 2021 normalement.

**Figure 4 - Aménagements extérieurs chantier Epinettes**

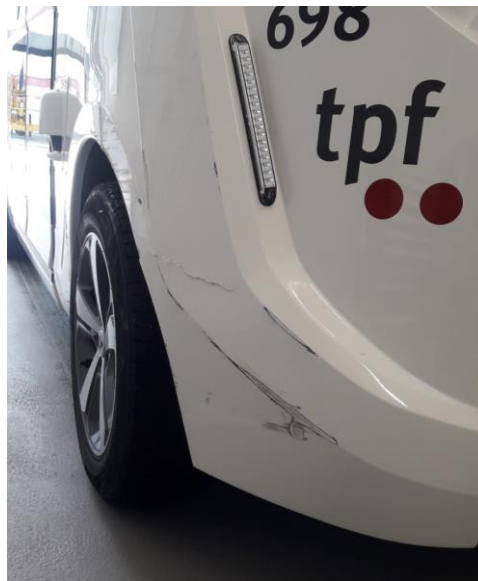
- Incident muret : Le 12 juin, la navette verte se dirige en mode automatique de l'arrêt Admin au garage. Un véhicule est mal stationné sur la route menant au garage et le groom reprend la navette en manuel pour procéder à son évitement. Lorsqu'il relance le mode automatique, la navette est mal positionnée sur sa trajectoire programmée, elle tente alors de se repositionner correctement. Malheureusement, la vitesse du roulage en manuel est conservée et n'est pas adaptée à une relance en automatique. Le rayon de braquage s'est donc retrouvé augmenté. L'avant-droit de la navette heurte un muret en béton avant que le groom ne puisse arrêter manuellement le véhicule. Les dégâts concernent uniquement la carrosserie de la navette. Les lidars ne sont pas touchés. L'opérateur était seul à bord. Suite à l'analyse de Navya, plusieurs mesures ont été rappelées aux opérateurs. Le passage en mode automatique doit toujours se faire à l'arrêt et la vitesse de conduite en mode manuel doit être plus faible que celle programmée en mode automatique.

Cet incident a impliqué 10 jours d'arrêts pour la navette rouge, c'est-à-dire le temps nécessaire à Navya pour l'analyse et la confirmation que l'exploitation était sûre. Quant à la navette verte, son immobilisation a duré 22 jours pour permettre l'analyse, le contrôle des lidars ainsi que la réalisation des travaux de carrosserie.

Figure 5 - Incident du 12 juin

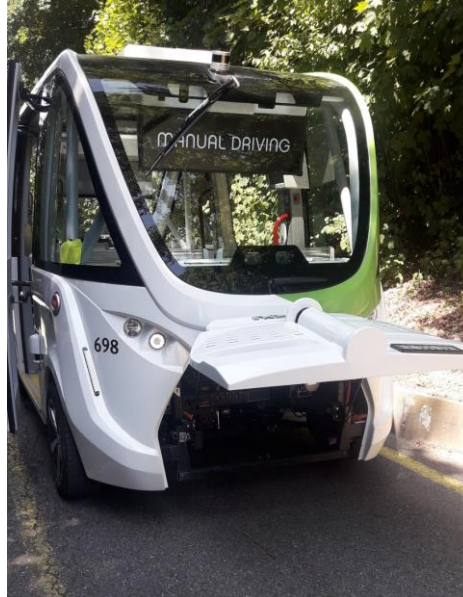
- Surchauffe : Du 23 au 25 juillet, les températures extérieures ont dépassé la barre des 35 degrés. Les navettes ont rencontré des difficultés dans la montée de la Route de l'Ancienne Papeterie. En effet, leur moteur surchauffait. Par précaution, les navettes circulaient chacune à tour de rôle avant d'être mise à l'ombre au garage pour que le moteur refroidisse.

Figure 6 - Surchauffe moteur

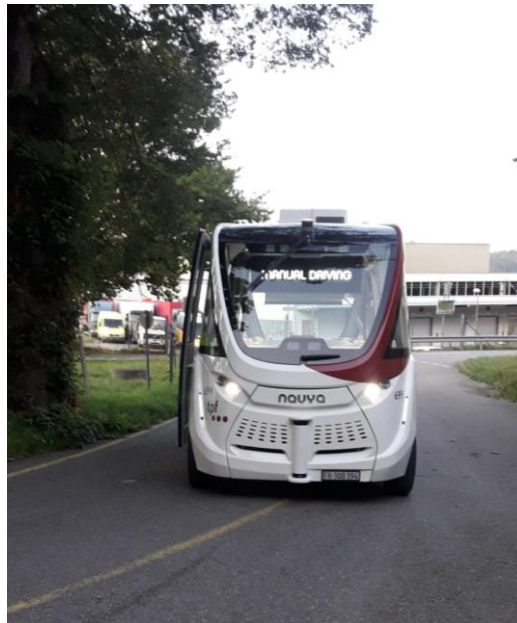
- Défaut map : Au mois d'août, plusieurs pertes de localisation ont été constatées dans la même zone à la sortie du site. Après analyses des logs, il s'est avéré que la cartographie enregistrée présentait un défaut. L'arrêt d'exploitation des deux navettes a été demandée par Navya le temps qu'une nouvelle map soit chargée. Cette interruption a duré une semaine.

Figure 7 - Perte de localisation suite à un défaut de la map

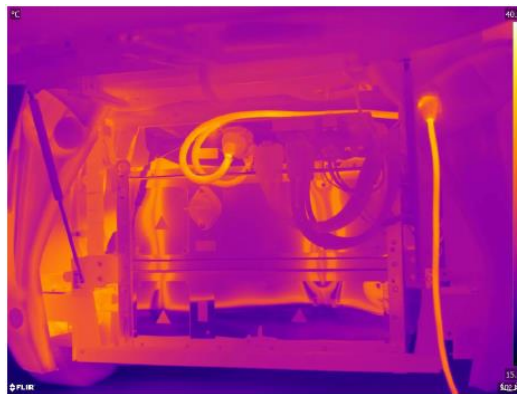
Finalement, la dernière étude est d'analyser les problèmes de surchauffes dans le câblage de recharge des navettes. Ce workpackage a été terminé en mai 2019. Des mesures ont été réalisées avec une caméra thermique. Tout d'abord, une série de clichés a été prise lorsque le véhicule était sous tension, à l'arrêt et non connecté à la prise de recharge. Les températures mesurées oscillaient entre 40 et 50 degrés. D'autres photos ont ensuite été prises lorsque le véhicule était éteint et connecté à la prise de recharge. Durant les 30 premières minutes les températures étaient d'environ 20°C. Ensuite, les températures étaient d'environ 30°C. La conclusion du rapport est qu'il n'y a pas d'échauffement anormal. Par contre, le connecteur d'une prise est abimé et il est donc nécessaire de le réparer.

Figure 12 - Niveau d'échauffement du câble après 30 minutes (30°C)
