Pilotprojekt VBSH "Linie 12"

# Abschlussbericht

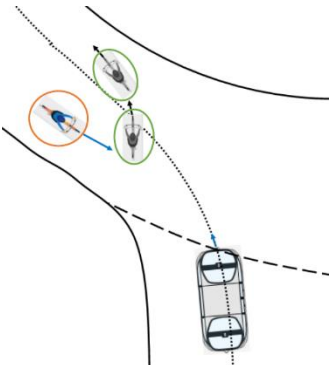
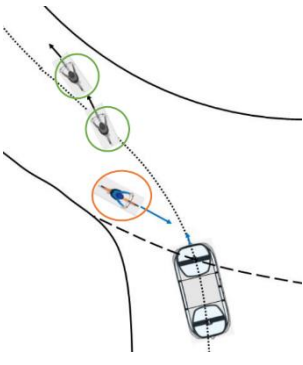
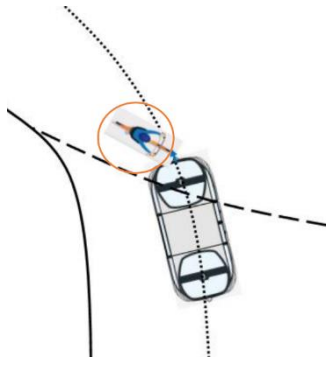
**Tabelle 6: Situationsbeschreibung vom Zwischenfall mit E-Bike-Fahrerin**

| Einbiegen in Industrie-<br>strasse | Einleiten des Bremsvor-<br>gangs | Kollision |
|---|---|---|
| Zeit: 13:45:17.0<br>(«go» + 5.0 s) | Zeit: 13:45:17.6<br>(«go» + 5.6 s) | Zeit: 13:45:18.5<br>(«go» + 6.5 s) |
| Shuttle: 4.7 km/h | Shuttle: 5.4 km/h | Shuttle: 3.0 km/h |

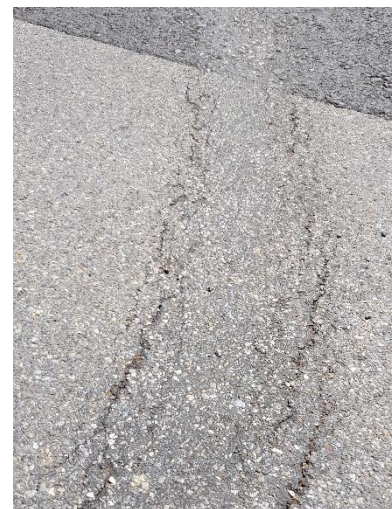
**Abbildung 16: Dellen im Asphalt**

Während der Projektdauer haben wir gesehen, dass das Fahrzeug Dellen in den Asphalt fuhr. Denn auf jeder Runde fuhr das Shuttle genau auf den gleichen Zentimetern. Der Asphalt wurde so immer an der gleichen Stelle belastet und dort überdurchschnittlich abgenutzt. Vor allem beim Wenden wirkten grosse Kräfte auf den Asphalt, was sichtbare Risse im Boden verursachte (siehe Abbildung 16)

Wir sind der Meinung, dass für die Berechnung der Fahrspur zwei unterschiedliche Ansätze gewählt werden sollten. In der Haltebucht sollte das Fahrzeug auf dem betonierten Boden millimetergenau möglichst nahe an die Bordsteinkante fahren, diese aber nicht berühren. Auf der Strasse wäre ein leichtes Variieren der Fahrspur sinnvoll, denn so würde die punktuelle Abnutzung der Fahrbahn vermindert werden.
