## STRADA NAZIONALE A2

**Rapporto finale  
Procedura di intervento in presenza di  
parti d'opera contenenti amianto**

**GALLERIA MELIDE – GRANCIA**

**RELAZIONE TECNICA**

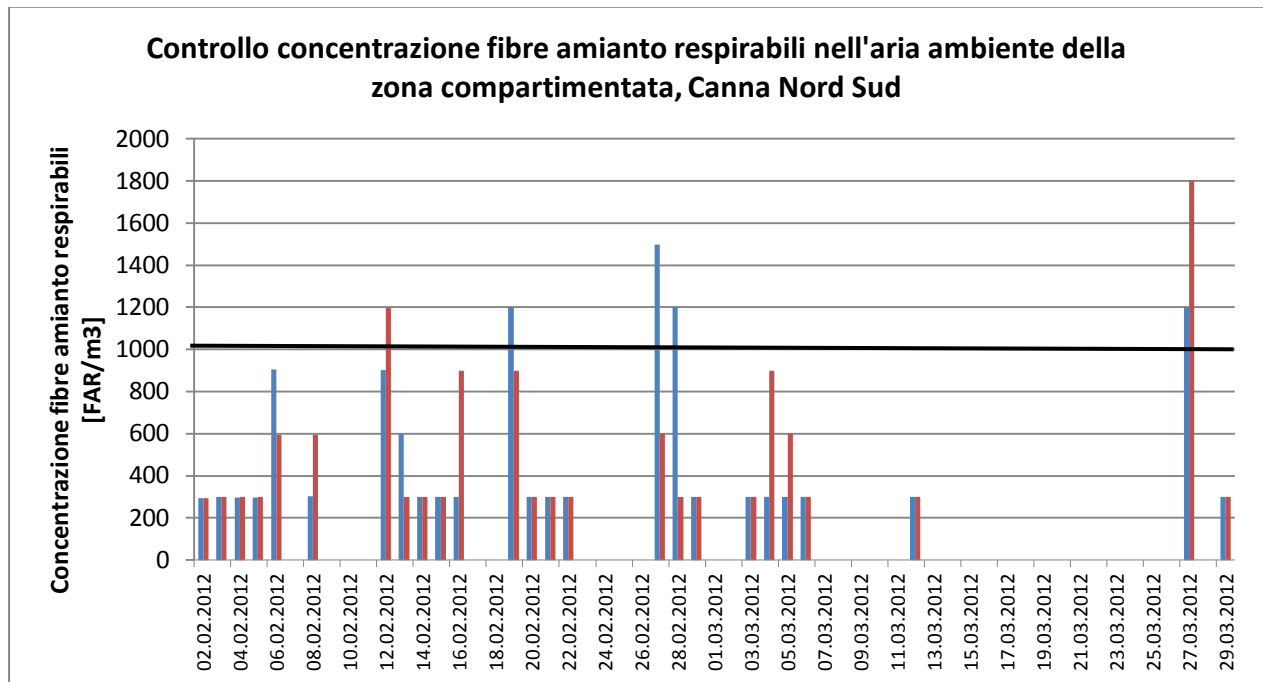
**Grafico 1: Concentrazione di fibre d'amianto respirabili nell'aria ambiente nella zona compartimentata**

I lavori di demolizione delle pipe sono iniziati il 2 febbraio 2012. I valori misurati sono generalmente inferiori a  $1'000 \text{ FAR/m}^3$ . Nel caso di superamento del limite sono state prontamente adottate misure correttive che hanno permesso di riportare i lavori al disotto della soglia già a partire dalla notte successiva. Il 27 marzo per entrambi i prelievi è stata rilevata una concentrazione di fibre di amianto superiore al limite nella zona compartimentata e nel filtro è stato rilevato una grande concentrazione di polvere. Per questo motivo si è effettuata una misura il giorno seguente che ha mostrato valori nettamente inferiori al limite, il superamento dei limiti per entrambi i prelievi è un caso isolato. In generale si può quindi affermare che il principio di minimizzazione dei rischi può essere considerato come soddisfatto nell'insieme delle misure.

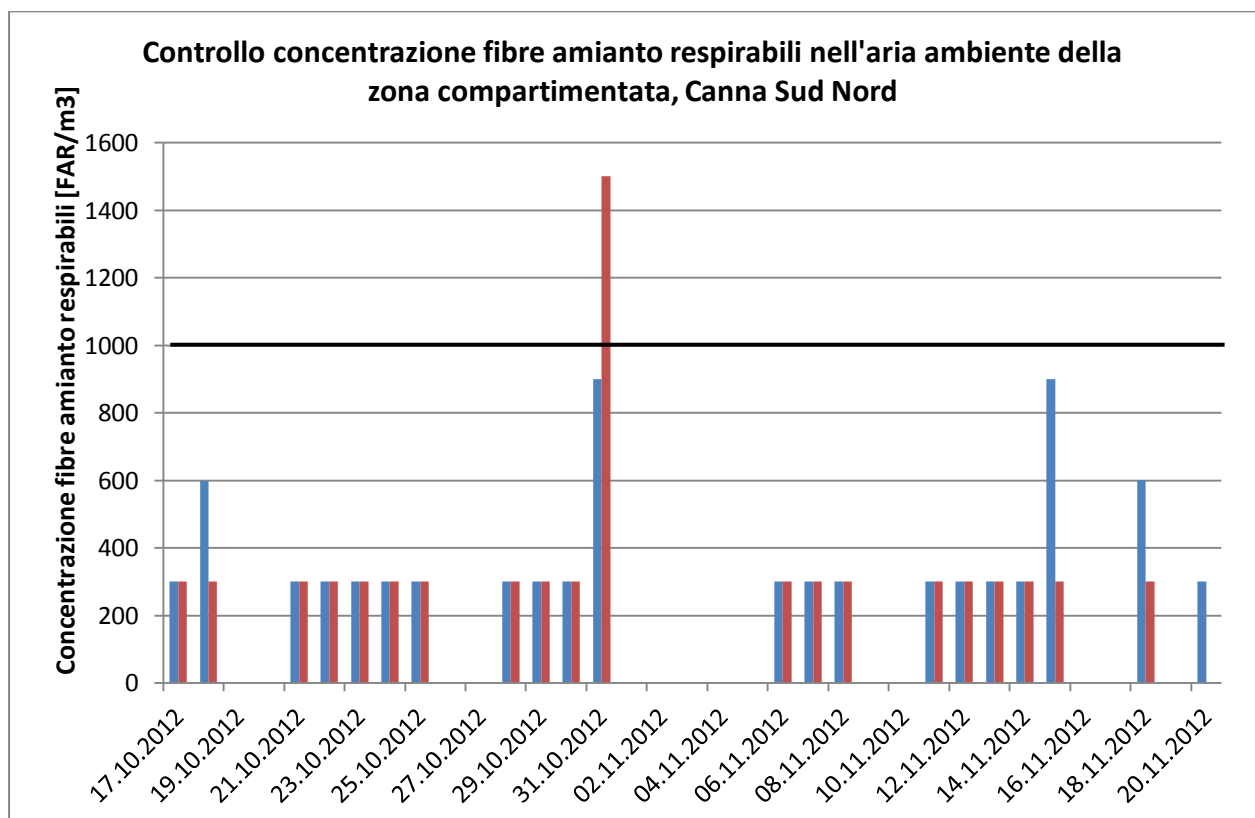
Nella notte del 31.10.2012 in uno dei 2 campioni è stato rilevato un valore superiore al limite, quindi secondo i criteri della direttiva summenzionata, il principio di minimizzazione dei rischi non è da considerarsi soddisfatto. Si segnala che quella notte sui filtri attraverso i quali sono stati aspirati i volumi d'aria è stata rilevata l'abbondante presenza di polvere, la cui fonte è verosimilmente da ricercare all'esterno della zona di confinamento.

Ad eccezione della notte sopracitata, il principio di minimizzazione dei rischi è stato soddisfatto pienamente.

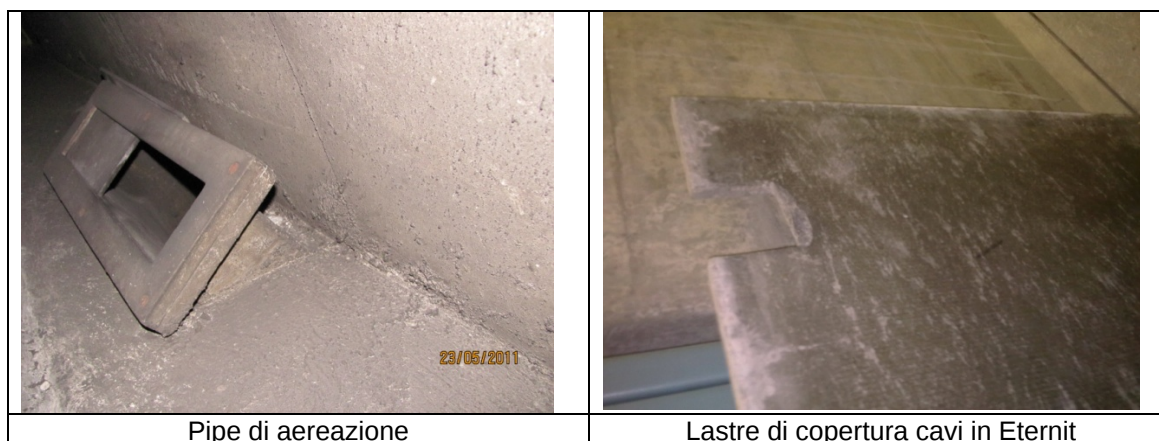
La presenza di amianto è stata accertata anche nella **lastre di copertura canale cavi** presenti nelle due centrali (Grancia e Melide). Si tratta di lastre in Eternit. E' stato però ritenuto non necessario effettuare prove su questo elemento dato che queste lastre possono essere rimosse integralmente senza nessun taglio o lavorazione, quindi senza rilascio di fibre.

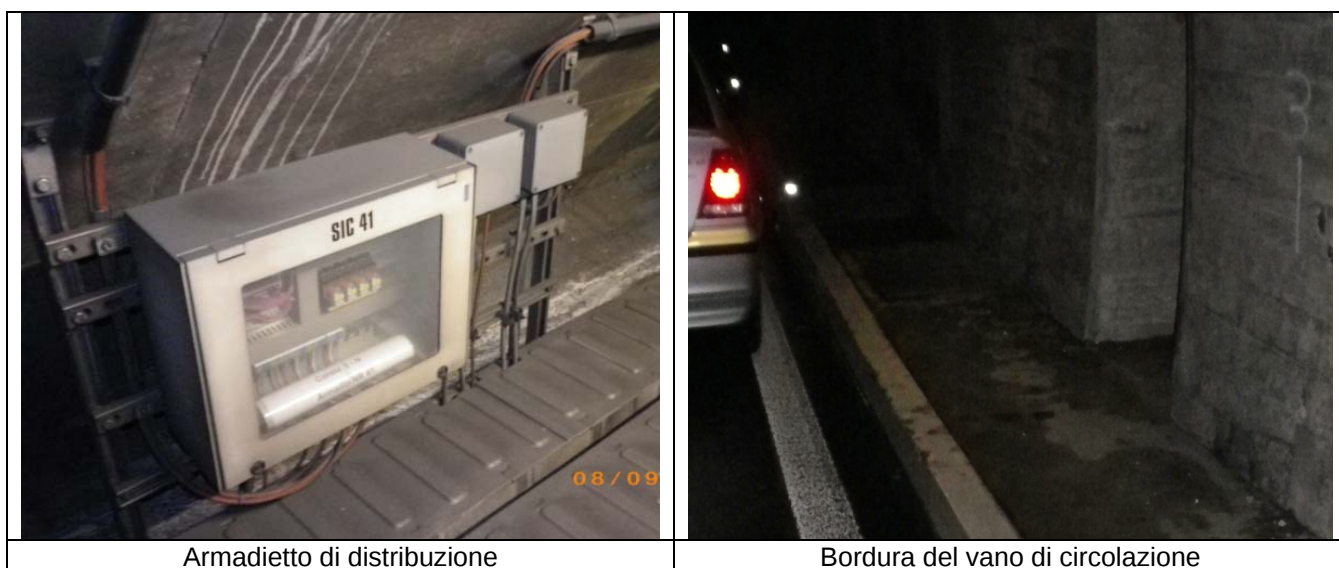
L'**isolamento ignifugo** potrebbe contenere fibre di amianto dato che questo materiale é conosciuto per la sua resistenza al fuoco. Si propone quindi di effettuare delle prove nell'isolamento presente nelle due centrali visto che questo isolamento dovrà essere tagliato per permettere passaggio di cavi in futuro.

Gli **armadietti di distribuzione** presenti nei cunicoli tecnici potrebbero avere parti con presenza di amianto, vista però la loro struttura non è necessario effettuare prove ma un controllo visivo è sufficiente. Si tratta infatti di elementi che verranno smantellati e visto la loro struttura è possibile eliminarli e rimuoverli senza il loro smontaggio.

La **bordura** del vano circolazione potrebbe essere stata costruita in fibrocemento e si propone quindi di effettuare dei prelievi per le prove.

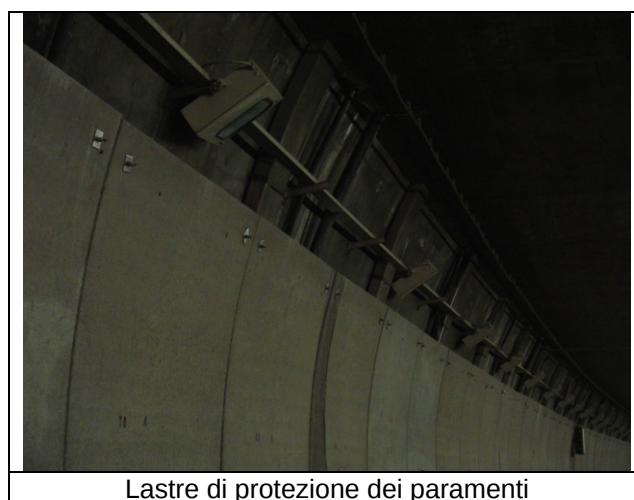
Prelievi sono da effettuare pure nelle **lastre di protezione dei paramenti**. In caso di presenza di amianto per questi elementi sarebbe comunque possibile la rimozione senza tagli degli elementi, anche in questo caso quindi sarebbe possibile evitare la dispersione di fibre.

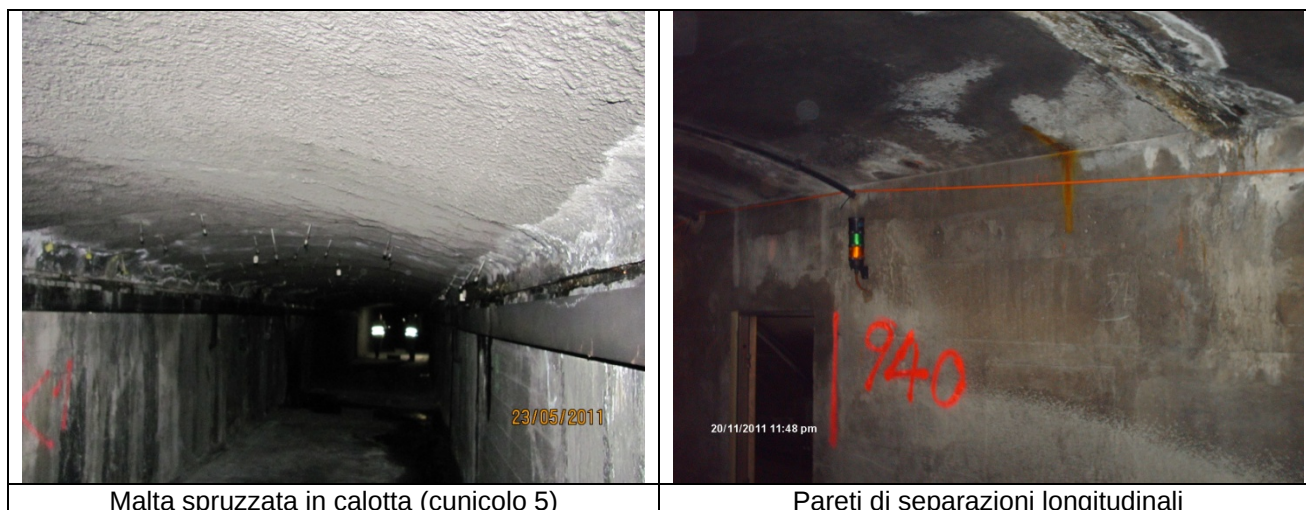
Nei cunicolo di ventilazione è necessario effettuare delle prove nei seguenti elementi: **pareti di separazione** longitudinale dei cunicoli, **nastri di impermeabilizzazione** presenti localmente nel cunicolo 6 della canna SN, **pavimentazione locale di asfalto fuso** nella soletta intermedia e nella **malta spruzzata** presente in una zona ripristinata nel cunicolo di ventilazione 6 della canna SN (progressiva da 150 a 250m). Si tratta infatti di elementi che potrebbero contenere amianto anche se il rischio può essere ritenuto minimo.

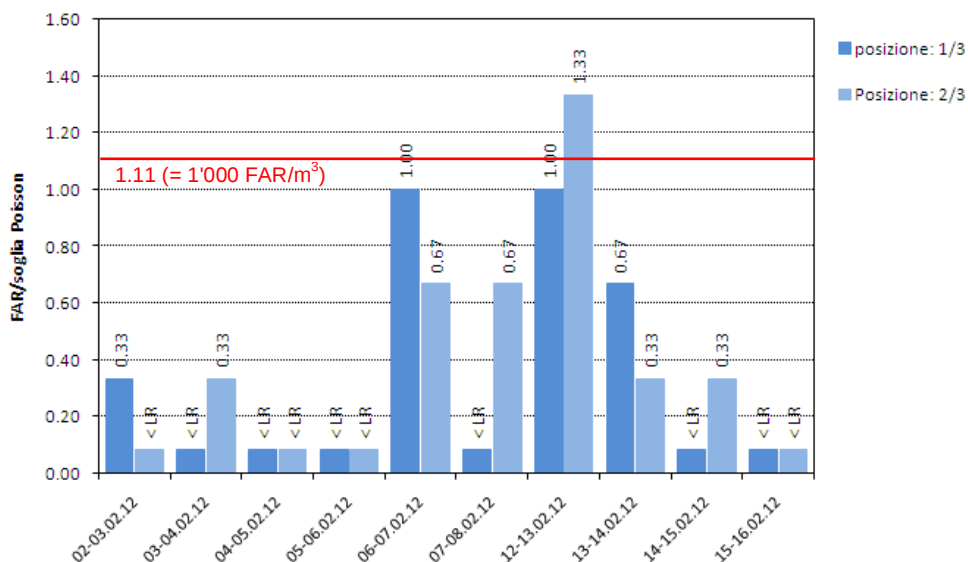
Grafico 1

Valori della concentrazione delle FAR espressi in unità della soglia Poisson per i due punti di campionamento (1/3-2/3) scelti all'interno di ciascuna zona.

I risultati dimostrano che ad eccezione di un'unica zona, la concentrazione delle fibre di amianto respirabili è sempre risultata essere inferiore a 1'000 FAR/m<sup>3</sup> per tutte le coppie di misurazioni di controllo effettuate all'interno delle zone di confinamento. L'eccezione concerne la zona allestita nel corso della notte del 12-13 febbraio 2012, per la quale il principio di minimizzazione dei rischi è stato soddisfatto solo parzialmente. Infatti, solo per una delle due misurazioni la concentrazione delle FAR è risultata essere inferiore a 1'000 FAR/m<sup>3</sup>. Per l'altra è stato registrato un leggero superamento (concentrazione delle FAR: 1'198 FAR/m<sup>3</sup>).

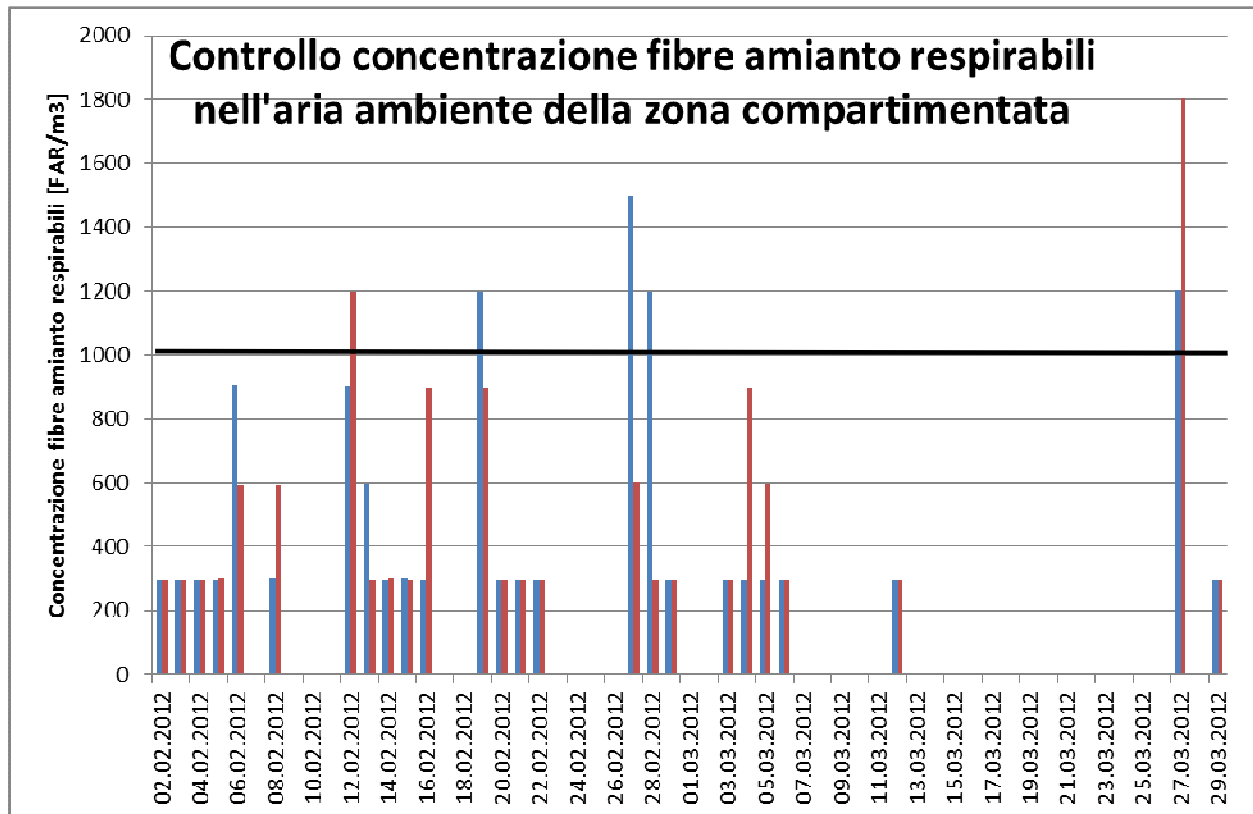
Come già detto dal 2 al 22 febbraio le misure sono state fatte sistematicamente, in seguito a campione. In linea di massima il grafico mostra valori di netto inferiore al limite stabilito di 1'000FAR/m3. Nel caso di superamento del limite, a parte per i prelievi del 27 marzo 2012, è unicamente uno dei due prelievi che mostra valori leggermente superiori al limite. Il principio di minimizzazione dei rischi è soddisfatto solo in parte.

Il 27 marzo per entrambi i prelievi è stata rilevata una concentrazione di fibre di amianto superiore al limite nella zona compartimentata e nel filtro è stato rilevato una grande concentrazione di polvere. Per questo motivo si è effettuata una misura il giorno seguente che però ha mostrato valori nettamente inferiori al limite, il superamento dei limiti per entrambi i prelievi è un caso isolato.
