Pilotprojekt VBSH "Linie 12"

# Zwischenbericht August 2019

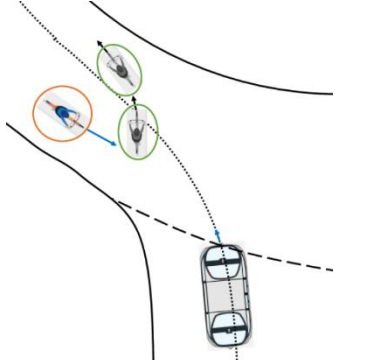
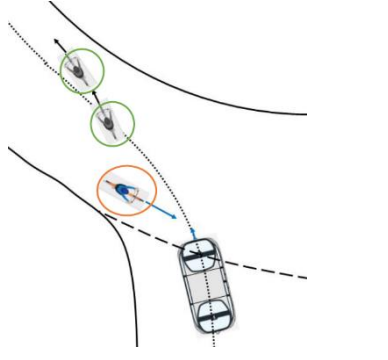
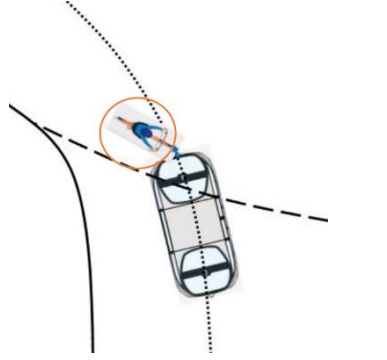
Tabelle 4: Situationsbeschreibung vom Zwischenfall mit E-Bike-Fahrerin

| Einbiegen in Industrie-<br>strasse | Einleiten des Bremsvor-<br>gangs | Kollision |
|---|---|---|
| Zeit: 13:45:17.0<br>(«go» + 5.0 s)<br>Shuttle: 4.7 km/h | Zeit: 13:45:17.6<br>(«go» + 5.6 s)<br>Shuttle: 5.4 km/h | Zeit: 13:45:18.5<br>(«go» + 6.5 s)<br>Shuttle: 3.0 km/h |

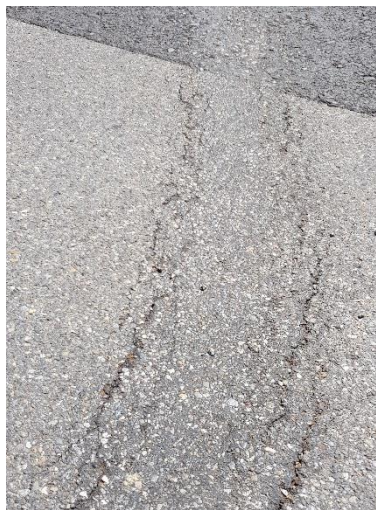
**Abbildung 14: Dellen im Asphalt**

Wie bereits im zweiten Halbjahresbericht erwähnt, fuhr das Fahrzeug Dellen in den Asphalt. Auf jeder Runde fährt das Shuttle genau auf den gleichen Zentimetern. Der Asphalt wird so immer an der gleichen Stelle belastet und dort überdurchschnittlich abgenützt. Vor allem beim Wenden wirken grosse Kräfte auf dem Asphalt, was sichtbare Risse im Boden verursachte (siehe Abbildung 14)

Wir sind der Meinung, dass für die Berechnung der Fahrspur zwei unterschiedliche Ansätze gewählt werden müssten. In der Haltebucht sollte das Fahrzeug auf dem betonierten Boden millimetergenau möglichst nahe an die Bordsteinkante fahren, diese aber nicht berühren. Und auf der Strasse wäre ein leichtes Variieren der Fahrspur sinnvoll, denn so würde die punktuelle Abnützung der Fahrbahn vermindert werden.
