Pilotprojekt VBSH "Linie 12"

# Abschlussbericht

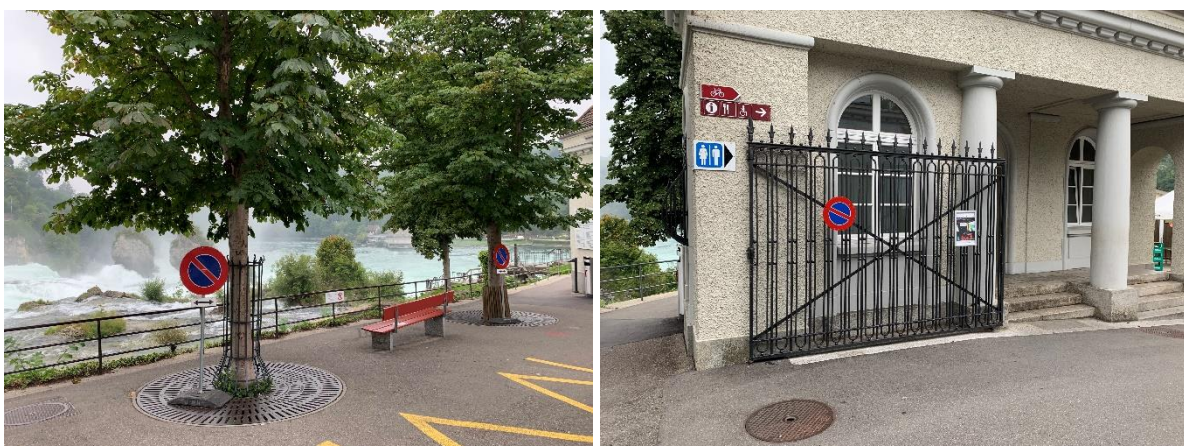
Abbildung 14: Parkverbotstafeln beim Mühleradhaus

Da sich dort viele Touristen aufhalten und es nicht allzu viel Platz hat, versuchte die Begleitperson die Fahrt im manuellen Modus zu vermeiden. Um die Situation mit den Fahrrädern ein wenig zu entschärfen, wurden an den Bäumen und am Eisentor Parkverbotstafeln aufgehängt (siehe Abbildung 14). Zusätzlich wurde am Boden die Haltestellenposition mittels eines gelben Blitz markiert.

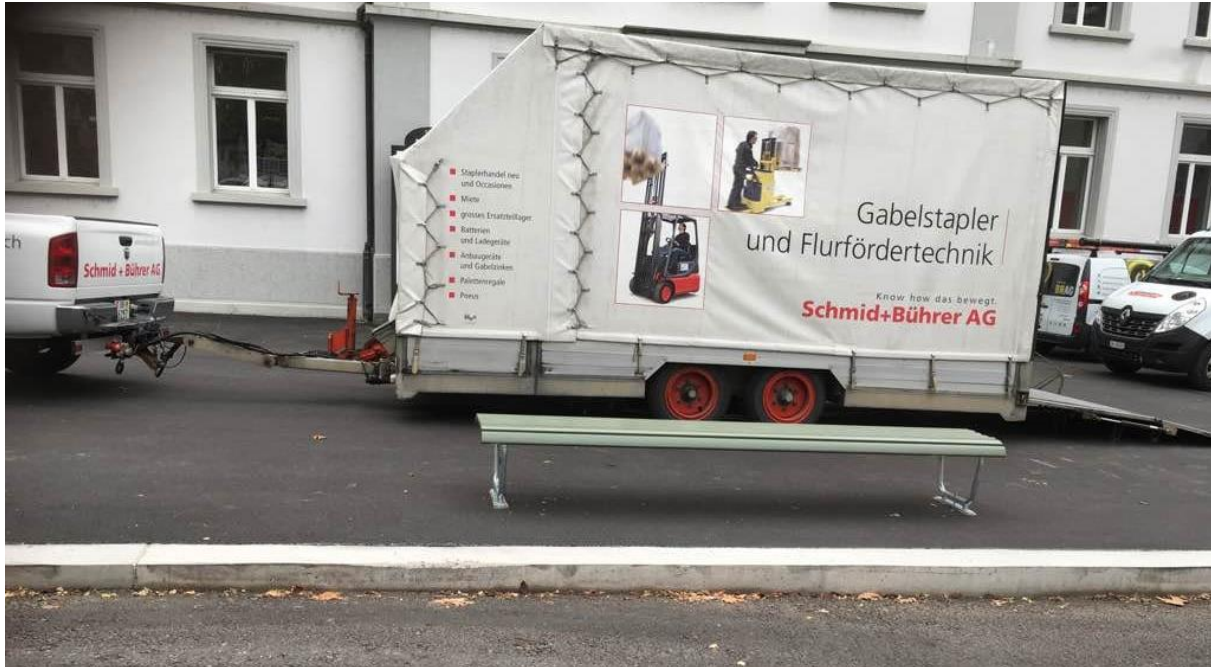
**Abbildung 15: Beispiel Lieferwagen auf dem Vorplatz**

Mit der nicht mehr vorhandenen Mauer konnte das Fahrzeug nun relativ gut umgehen. Einzig hatte das Fahrzeug Probleme, wenn sich auf dem Vorplatz ein grösserer Lieferwagen befand (siehe Abbildung 15). Der Lieferwagen wurde als ehemalige Mauer wahrgenommen und auch so in der Software vom Fahrzeug verarbeitet. Die Fahrzeugposition wurde angepasst und um einige Zentimeter verschoben. Da sich das Fahrzeug zu weit von der Mauer befand, korrigierte die Software des Shuttles dementsprechend. Als Folge fuhr das Shuttle auf den Randstein.

Nachdem die restlichen Bauarbeiten in Neuhausen abgeschlossen waren, wurde die komplette Referenz-Karte neu eingescannt und die Streckenkonfiguration nochmals überarbeitet. Durch die Neukonfiguration konnte das Problem behoben werden.

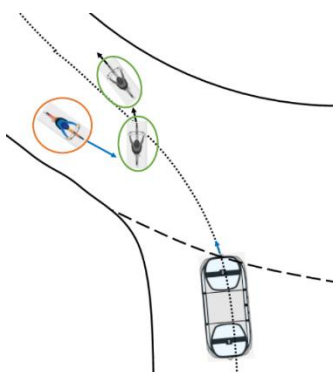
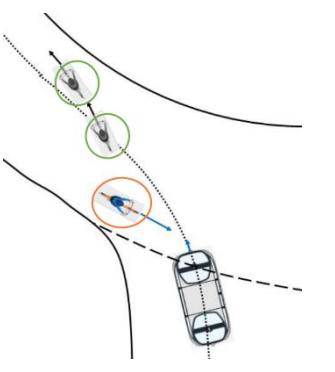
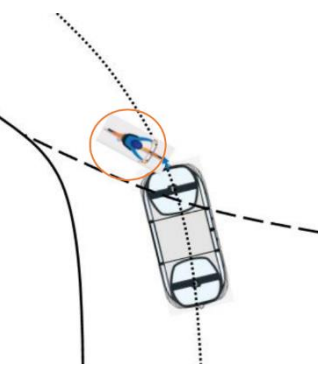
**Tabelle 6: Situationsbeschreibung vom Zwischenfall mit E-Bike-Fahrerin**

| Einbiegen in Industrie-<br>strasse | Einleiten des Bremsvor-<br>gangs | Kollision |
|---|---|---|
| Zeit: 13:45:17.0<br>(«go» + 5.0 s)<br>Shuttle: 4.7 km/h | Zeit: 13:45:17.6<br>(«go» + 5.6 s)<br>Shuttle: 5.4 km/h | Zeit: 13:45:18.5<br>(«go» + 6.5 s)<br>Shuttle: 3.0 km/h |

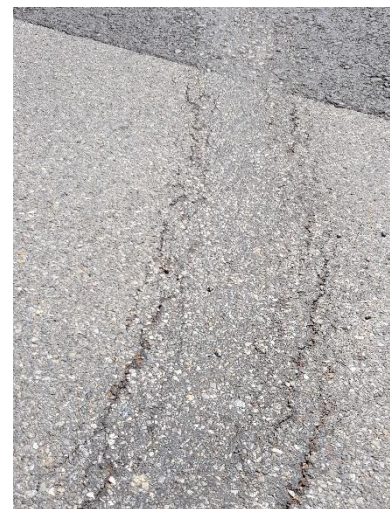
**Abbildung 16: Dellen im Asphalt**

Während der Projektdauer haben wir gesehen, dass das Fahrzeug Dellen in den Asphalt fuhr. Denn auf jeder Runde fuhr das Shuttle genau auf den gleichen Zentimetern. Der Asphalt wurde so immer an der gleichen Stelle belastet und dort überdurchschnittlich abgenutzt. Vor allem beim Wenden wirkten grosse Kräfte auf den Asphalt, was sichtbare Risse im Boden verursachte (siehe Abbildung 16)

Wir sind der Meinung, dass für die Berechnung der Fahrspur zwei unterschiedliche Ansätze gewählt werden sollten. In der Haltebucht sollte das Fahrzeug auf dem betonierten Boden millimetergenau möglichst nahe an die Bordsteinkante fahren, diese aber nicht berühren. Auf der Strasse wäre ein leichtes Variieren der Fahrspur sinnvoll, denn so würde die punktuelle Abnutzung der Fahrbahn vermindert werden.

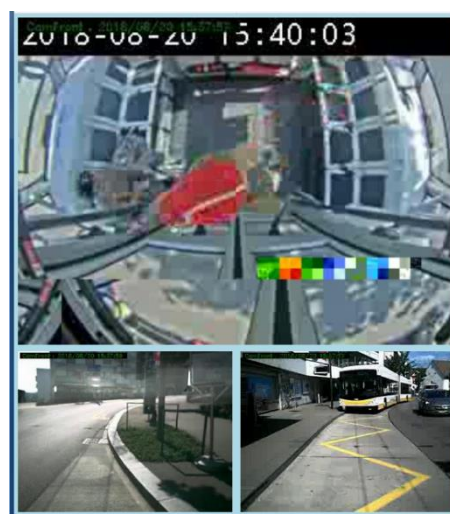
### Abbildung 20: Kamerabilder Trapezio

Der Fahrzeughersteller musste die Stabilität der Videoüberwachung verbessern. Ab und zu gab es Übertragungsprobleme und die Videobilder wurden nicht aufgezeichnet bzw. in der Leitstelle dargestellt. Auch die Auflösung der Videobilder sollte durch leistungsstärkere Kameras in zukünftigen Fahrzeugen verbessert werden.
