# N°19/2025 Nordumfahrung ZH

Newsletter zum Ausbau der Nordumfahrung Zürich | Ausgabe 19 | Oktober 2025

# Gubristtunnel: Nach Sanierung und BSA-Modernisierung startet die Testphase für höchste Sicherheit

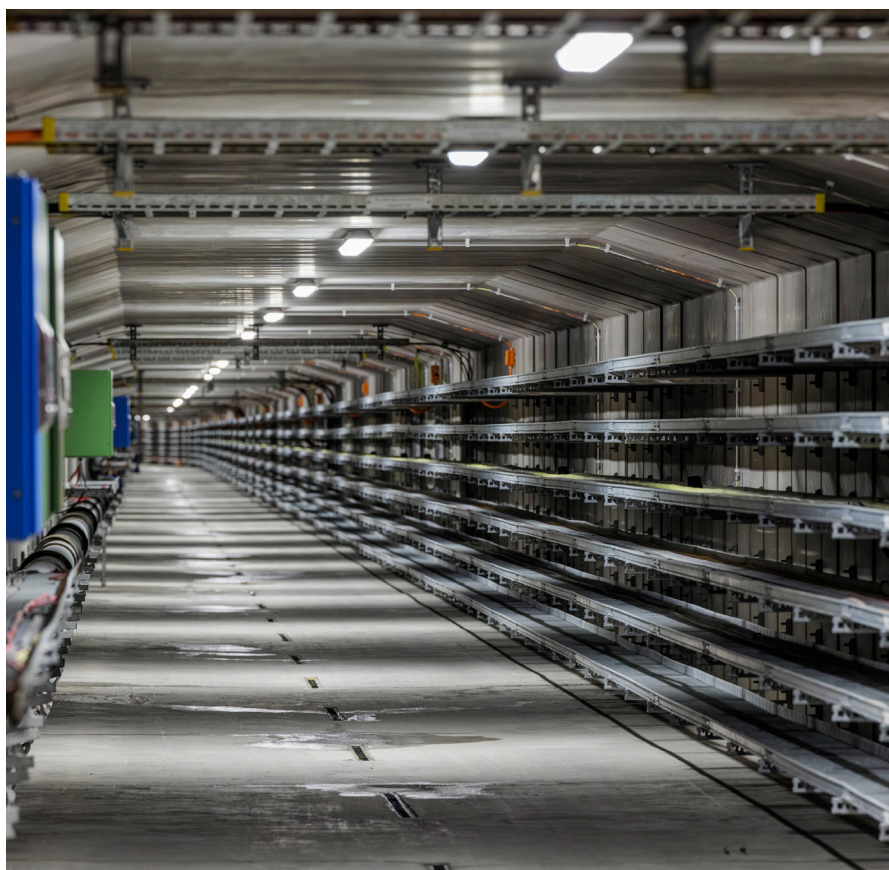
Unter der 2. Röhre: Aus Sicherheitsgründen werden verschiedenen Kabel getrennt und auf mehreren Trassen geführt

Ein Blick in die zweite Röhre zeigt, wie viel Technik im Hintergrund verborgen ist: Kabel, Schaltschränke, Sensoren und Steuergeräte. Sie bilden das Nervensystem des Tunnels. Mit dem Abschluss der BSA-Arbeiten und dem Start der Testphase stellt das ASTRA sicher, dass der Gubristtunnel auch in Zukunft höchste Standards erfüllt.

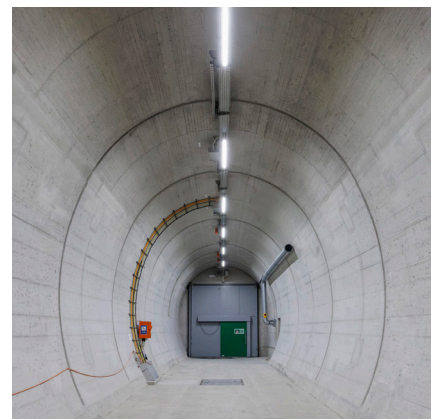
Befahrbarer Querschlag zwischen 2. und 3. Tunnelröhre

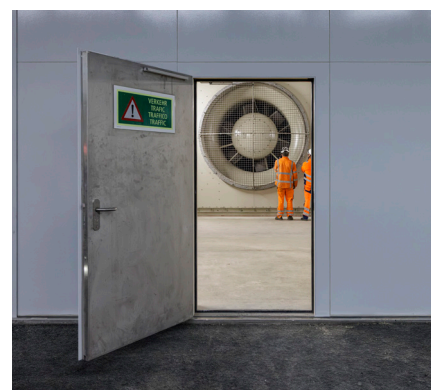
Blick zu den Axialventilatoren, welche die Rauchgase bei einem Ereignis ansaugen

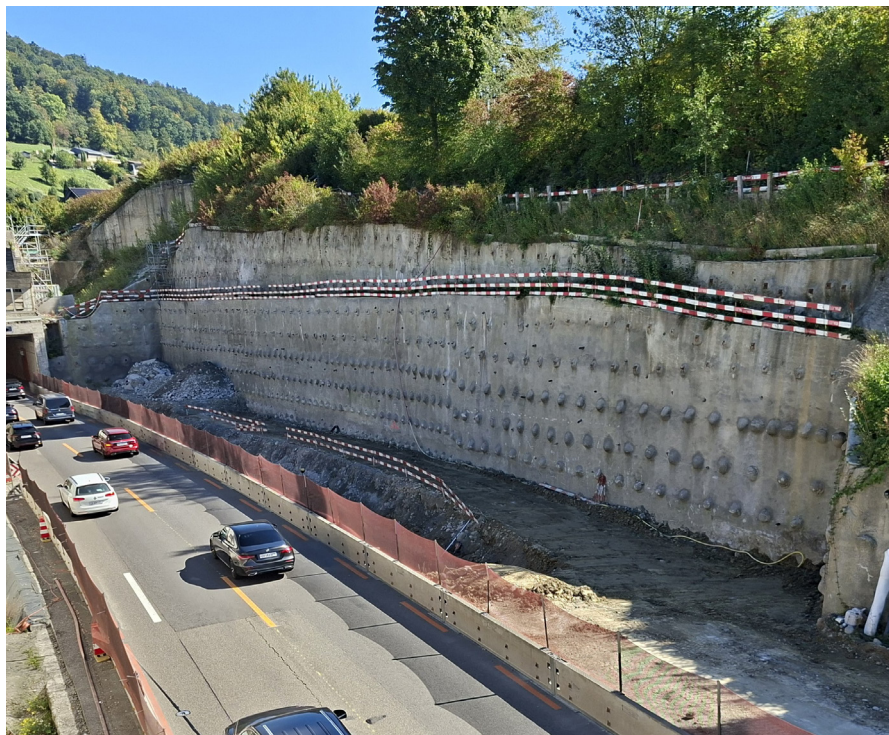
Vorarbeiten 1. Röhre Tunnelportal in Weiningen

Parallel zu den Abschlussarbeiten an der 2. Röhre haben bereits die ersten Vorarbeiten in der Vorzone der 1. Röhre begonnen. Diese dienen der Vorbereitung für die umfassende Instandsetzung, die direkt im Anschluss startet. So wird ein nahtloser Übergang zwischen den beiden Bauphasen gewährleistet. Mit dem Abschluss der Sanierung der 2. Röhre Anfang Dezember steht die nächste Etappe bevor: die Instandsetzung der 1. Röhre. Ab Dezember wird sie ausser Betrieb genommen, um Fahrbahn, Tunnelsohle und Zwischendecke zurückzubauen und durch neue Bauteile zu ersetzen. Ebenso werden moderne Werkleitungskanäle eingebaut, die sämtliche Kabel für Energieversorgung und Steuerung aufnehmen. Parallel erfolgt die Erneuerung der Betriebs- und Sicherheitsanlagen, sodass die Röhre nach Abschluss wieder auf dem aktuellen Stand der Technik ist. Damit beginnt die letzte grosse Instandsetzungsphase am Gubrist.

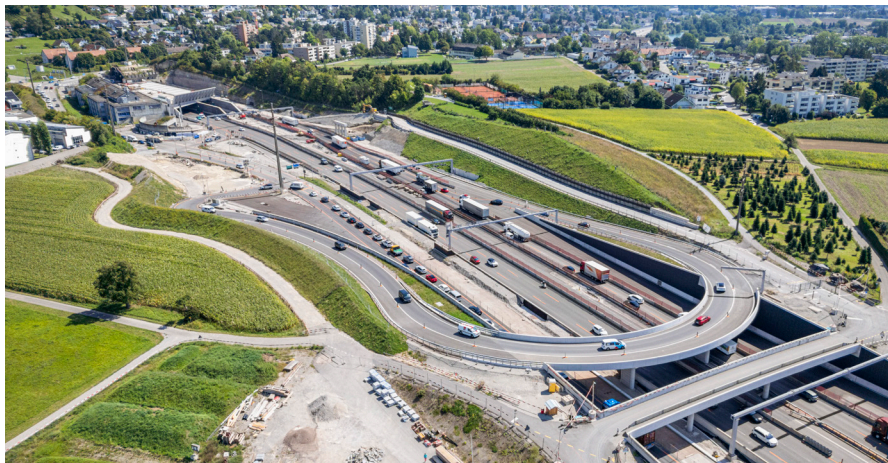
Neue Einfahrtsrampe ohne Logistikbrücke in Weiningen

Das Grossprojekt Zürcher Nordumfahrung macht Fortschritte: Im Sommer wurden zwei Rückbauprojekte erfolgreich abgeschlossen. Die Einfahrtsrampe beim Halbanschluss Weiningen wurde zwischen April und Juni 2025 präzise in Teile zerlegt, ausgehoben und abtransportiert. Auch die provisorischen Logistikbrücken in Weiningen und Affoltern,

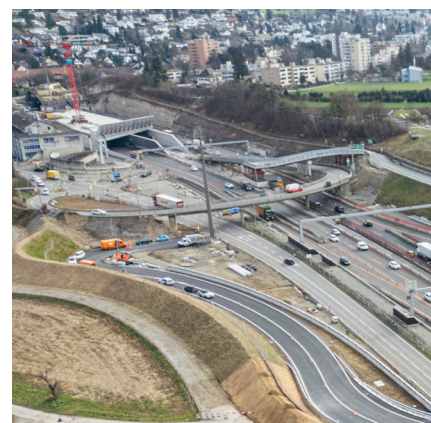
Alte Einfahrtsrampe mit Logistikbrücke in Weiningen

die für die Erschliessung der zweiten Gubrist-Röhre dienten, sind Geschichte. Ihr Abbau erfolgte in spektakulären Nachteinsätzen während der Sommerferien. Während der Verkehr durch die neue dritte Röhre rollte, wurden die Brücken Stück für Stück zerlegt und entsorgt. Ein weiterer Meilenstein ist erreicht.
