Pilotprojekt VBSH "Linie 12"

## **Zwischenbericht August 2018**

Bericht

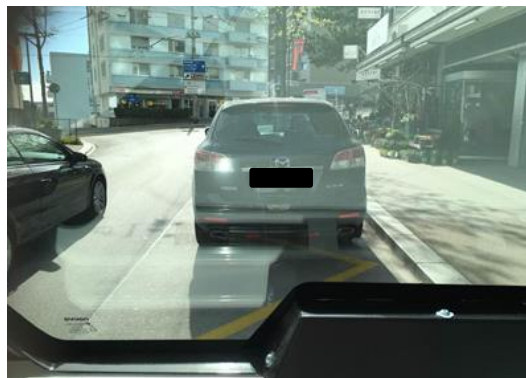
**Abbildung 3: Falschparker bei der Haltestelle Zentrum Nord**

Eine weitere Problematik liegt bei den vielen Falschparkern (siehe Abbildung 3), welche illegaler Weise auf der Haltestellenfläche für längere Zeit parkieren. Die Begleitpersonen müssen die Falschparker oft bitten, die Haltestelle freizugeben.

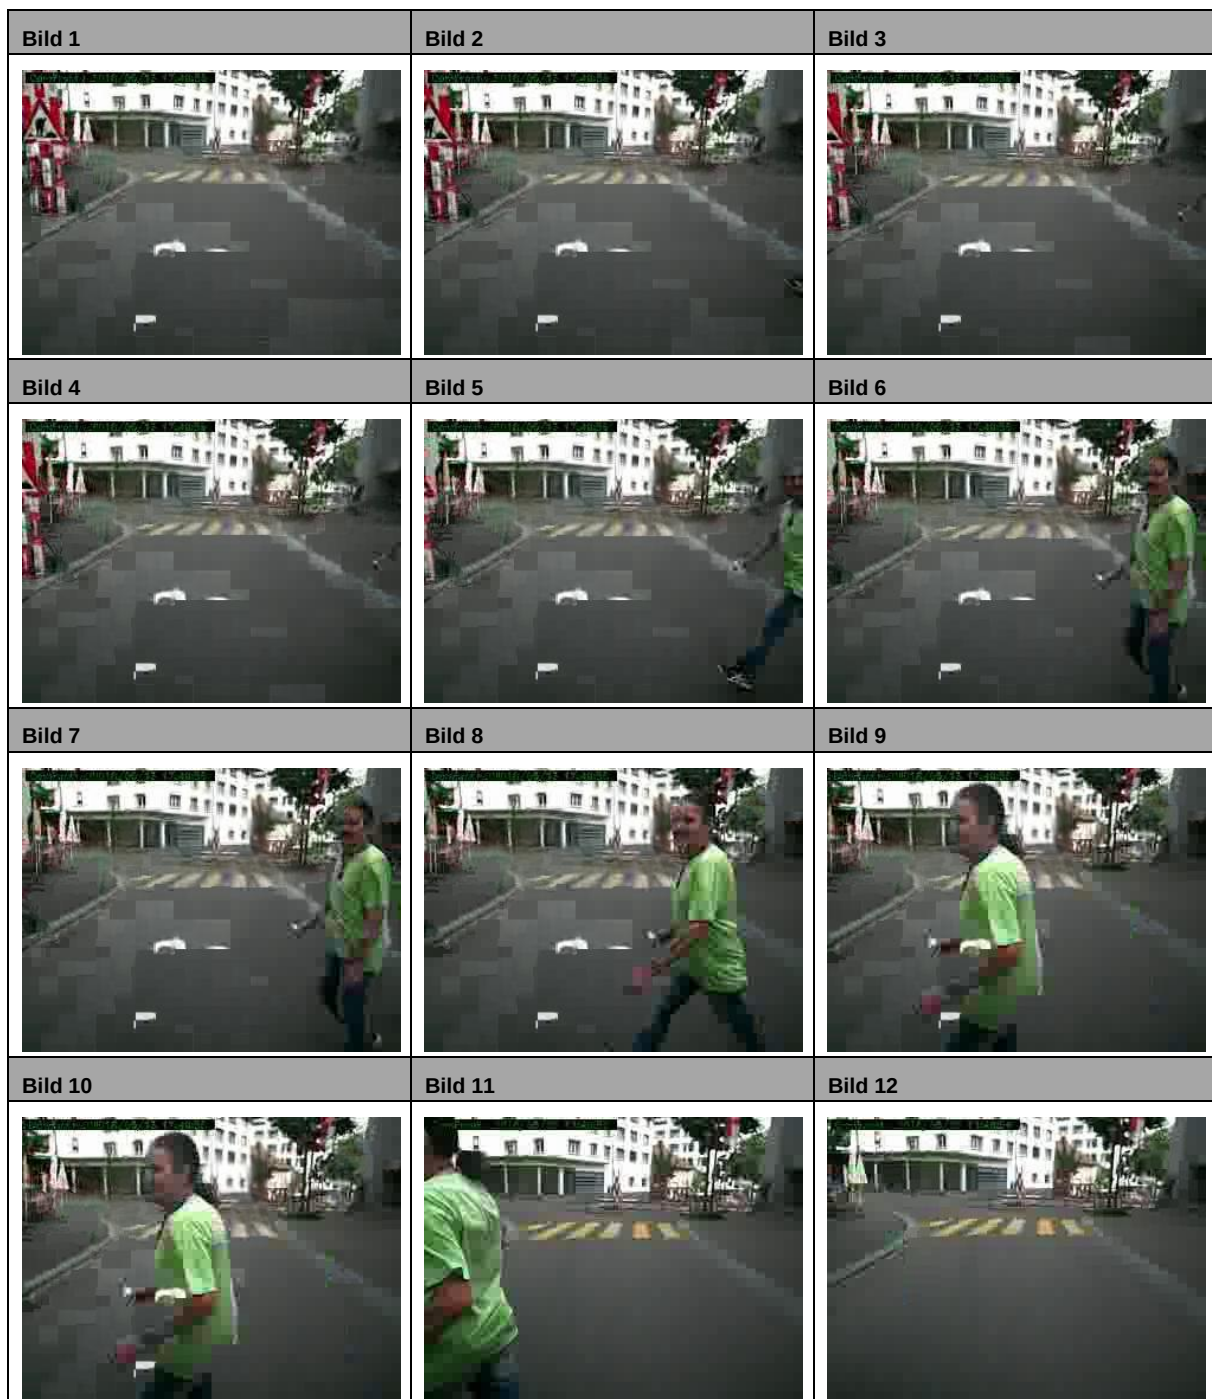
Am Sonntag 13.05.2018 um 17:50 Uhr wird das Shuttle von einem mutigen Fussgänger getestet. Die Begleitperson im Fahrzeug fährt eine letzte Runde von der Haltestelle Zentrum Nord zur Haltestelle Zentrum Süd. Zum Zeitpunkt des Geschehens befindet sich das Shuttle im Sektor G.

Plötzlich tritt ein Fussgänger neben dem Fussgängerstreifen und ohne Vorwarnung von rechts auf die Strasse (siehe Bildreihenfolge). Das Shuttle leitet automatisch das Bremsmanöver ein und hält vor dem Fussgänger. Der Fussgänger vergewissert sich nochmals ob das Fahrzeug wirklich angehalten hat und macht wieder den Weg frei. Fahrgäste im Shuttle sowie der Fussgänger wurden nicht verletzt.

Auf den Bildern ist zu erkennen, dass der Fussgänger im grünen T-Shirt dieses Vorhaben vorsätzlich provozieren wollte. Glücklicherweise kommen solche Situationen nicht häufig vor, denn auch wenn das Shuttle bremst, ist die Situation unangenehm für die Fahrgäste und Begleitpersonen.

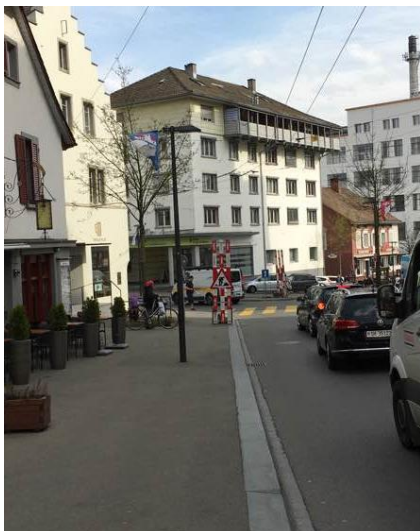
**Abbildung 6: Fahne an einer Laterne**

Beispielsweise reagierte das Shuttle auf sich bewegende Fahnen an einer Laterne. Die Fahnen befinden ca. 3 Meter über Boden. Sie ragen nicht in das Lichtraumprofil des Shuttles, trotzdem bremst das Shuttle bei sich bewegender Fahne manchmal (siehe Abbildung 6).

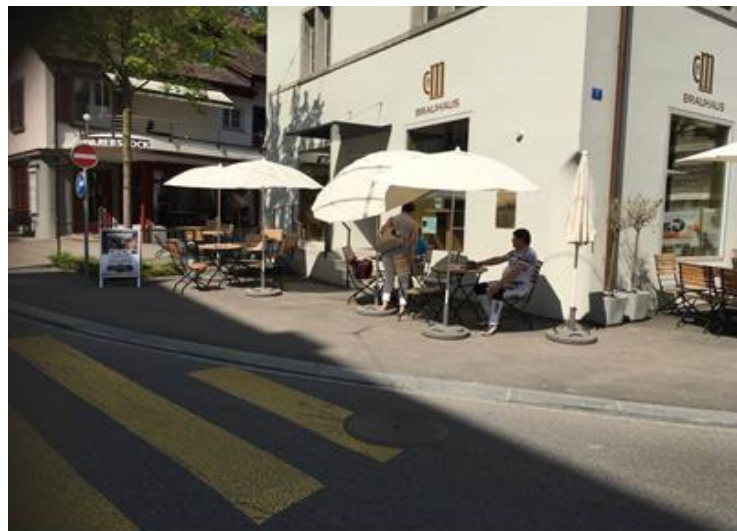
**Abbildung 7: Sonnenschirme beim Brauhaus**

Auch Sonnenschirme oder andere Objekte am Strassenrand wurden teilweise als Hindernisse erkannt. Durch geringfügiges Verschieben der Sonnenschirme fuhr das Shuttle dann ohne zu Bremsen an den Objekten vorbei (siehe Abbildung 7).

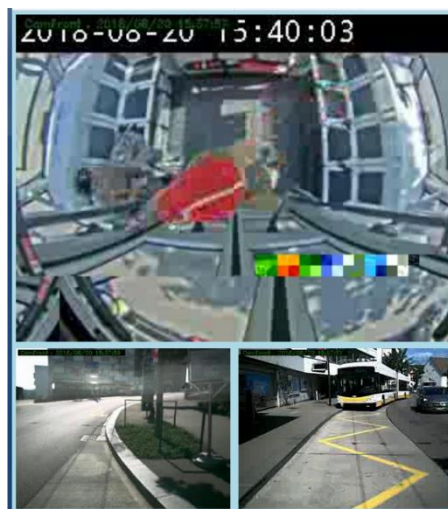
### Abbildung 11: Kamerabilder Trapezio

Die Kamerabilder die im Fahrzeug und ausserhalb (vorne und hinten) erfasst werden (siehe Abbildung 11), werden in der Leitstelle dargestellt. So ist der Disponent zu jedem Zeitpunkt über die Situation im bzw. ausserhalb des Fahrzeugs informiert und kann ggf. eingreifen. Für diese Möglichkeit gab es bisher noch nie eine Notwendigkeit. Auf die aufgezeichneten Kamerabilder kann innerhalb einer Woche zugegriffen werden. Danach werden sie automatisch unwiderruflich gelöscht.
