Zwischenbericht 2. Jahr (Juli 2024 – April 2025)

Funktionskontrolle des Wildtierkorridors LU5 in Langnau bei Reiden (LU)

Wildtierpassage beim Wildtierkorridor LU5 in Langnau bei Reiden (LU)

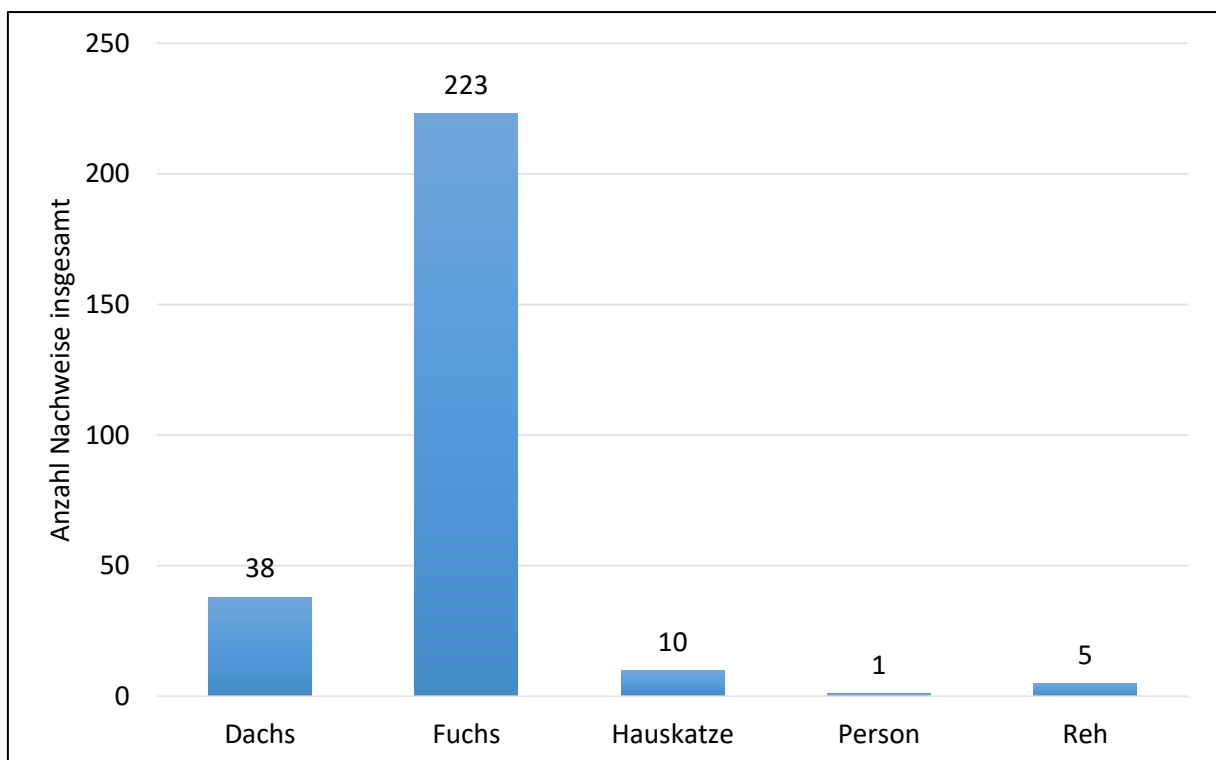
Abbildung 3: Gesamtanzahl Nachweise pro Art aller erfassten Tierarten und Personen während der zweiten Untersuchungsperiode Juli 2024 – April 2025 (3 Wochen pro Jahreszeit) der Funktionskontrolle der Wildtierüberführung LU 5 in Langnau bei Reiden.

Wie die Auswertungen der Fotofallenbilder eindrücklich zeigen, wurde die Wildtierüberführung LU 5 in Langnau bei Reiden am häufigsten von Rotfüchsen (n=223) zur Querung der Autobahn A2 genutzt (Abb. 3). Doch auch Dachse (n=38), Hauskatzen (n=10) und Rehe (n=5) konnten im zweiten Jahr der Funktionskontrolle wiederholt festgehalten werden.

Während den Untersuchungsperioden im zweiten Jahr der Funktionskontrolle konnte lediglich ein Ereignis mit Personen festgehalten werden (Abb. 3). Die Störung durch menschliche Präsenz fand bei Tageslicht im Herbst 2024 statt (Abb. 4 und 5).

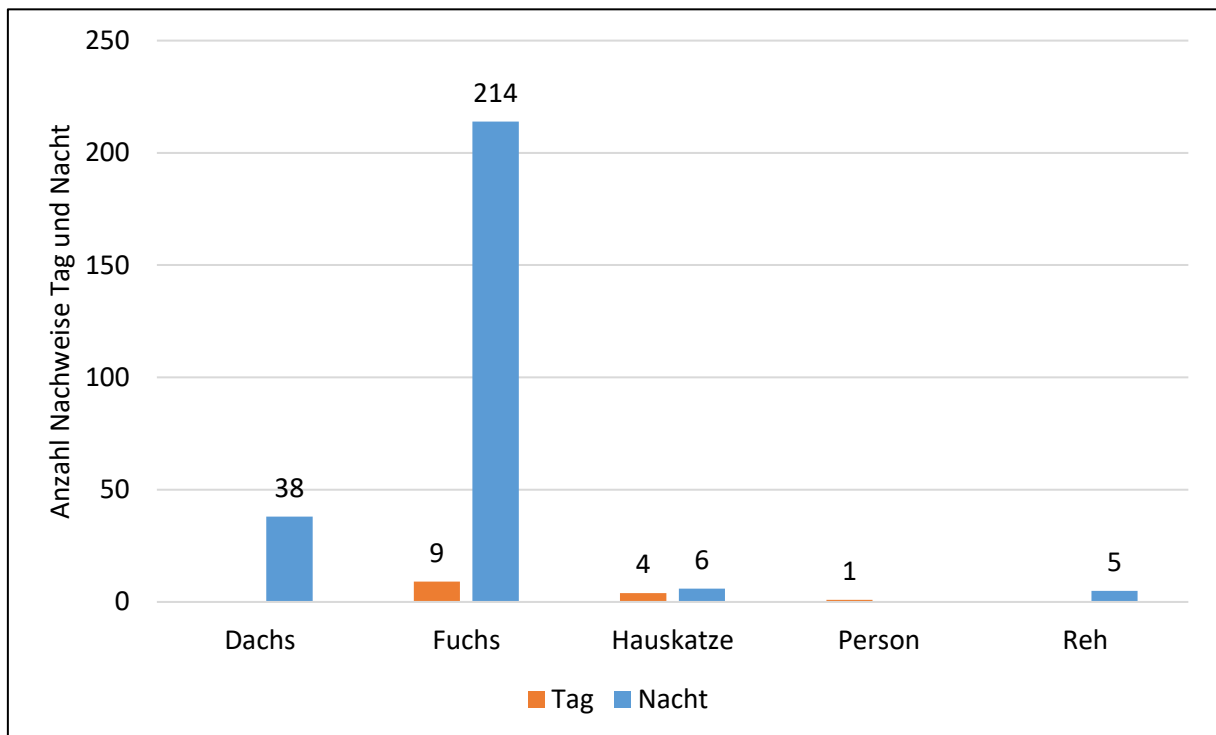
Abbildung 5: Verteilung der Anzahl Ereignisse mit Wildtieren und Personen am Tag (n_t) und in der Nacht (n_n) bei der Wildtierüberführung LU 5 in Langnau bei Reiden im zweiten Jahr der Funktionskontrolle.

Bei der Auswertung der Fotofallenbilder konnten wiederholt mehrere Aufnahmen pro Individuum und Ereignis festgehalten werden. Somit wurde die Überführung nicht nur schnellstmöglich überquert, sondern einzelne Wildtiere hielten sich länger darauf auf. Dies trifft insbesondere auf Füchse zu, diese bewegten sich häufig entlang der angelegten Strukturen und suchten im Bereich von Ast- und Steinhäufen nach potenzieller Nahrung wie Mäuse. Doch auch Rehe, die ausschliesslich während des Sommers nachgewiesen werden konnten, verweilten meist über eine längere Zeit. Während der Vegetationszeit finden sie offenbar ausreichend Deckung und die vorhandenen Gräser und Sträucher können als Äsung genutzt werden. Dachse wechselten hingegen meist möglichst schnell auf die gegenüberliegende Seite der Wildtierpassage und das ausschliesslich während der Nacht (Abb. 5). Auch Reh ($n_t=0$, $n_n=5$) und Rotfuchs ($n_t=9$,

$n_n=214$) nutzten die Überführung ausschliesslich bzw. vorwiegend während der Nacht. Ein ausgeglichenes Verhältnis resultierte bei den Hauskatzen ($n_t=4$, $n_n=6$), diese zeigten keine Präferenz bezüglich der Tageszeit.

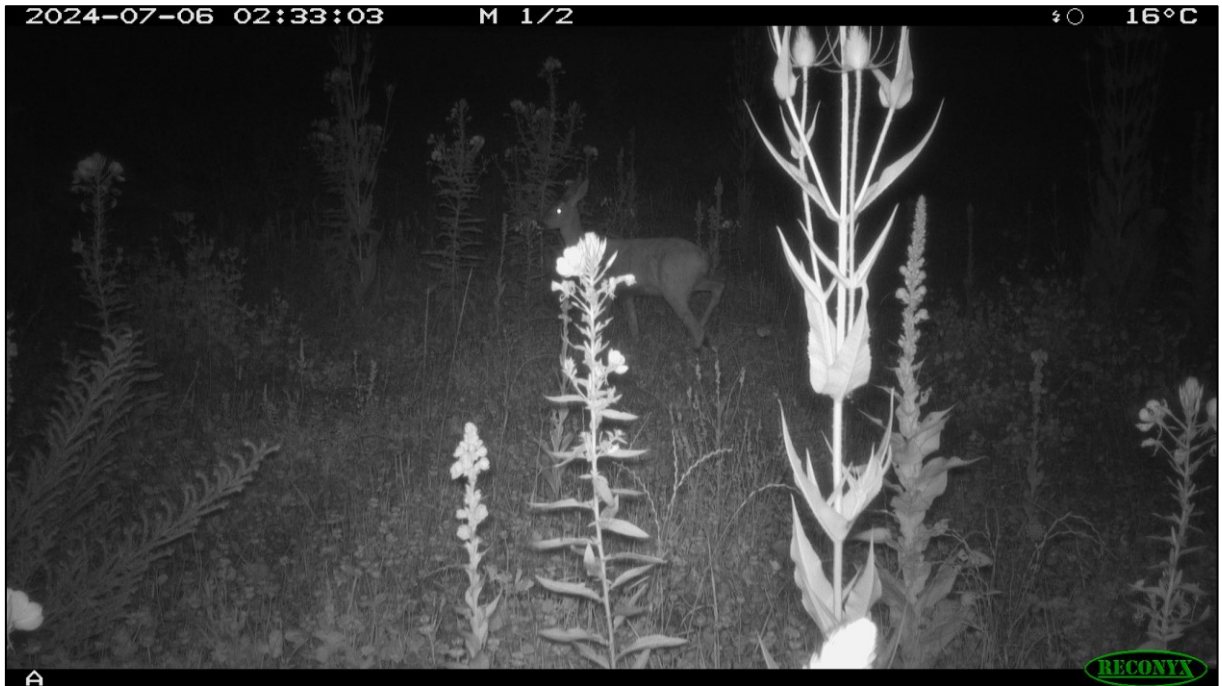
A1: Rehe konnten im zweiten Jahr der Funktionskontrolle ausschliesslich im Sommer und bei Nacht nachgewiesen werden. Gräser und Sträucher bieten den Tieren Äsungsmöglichkeiten.

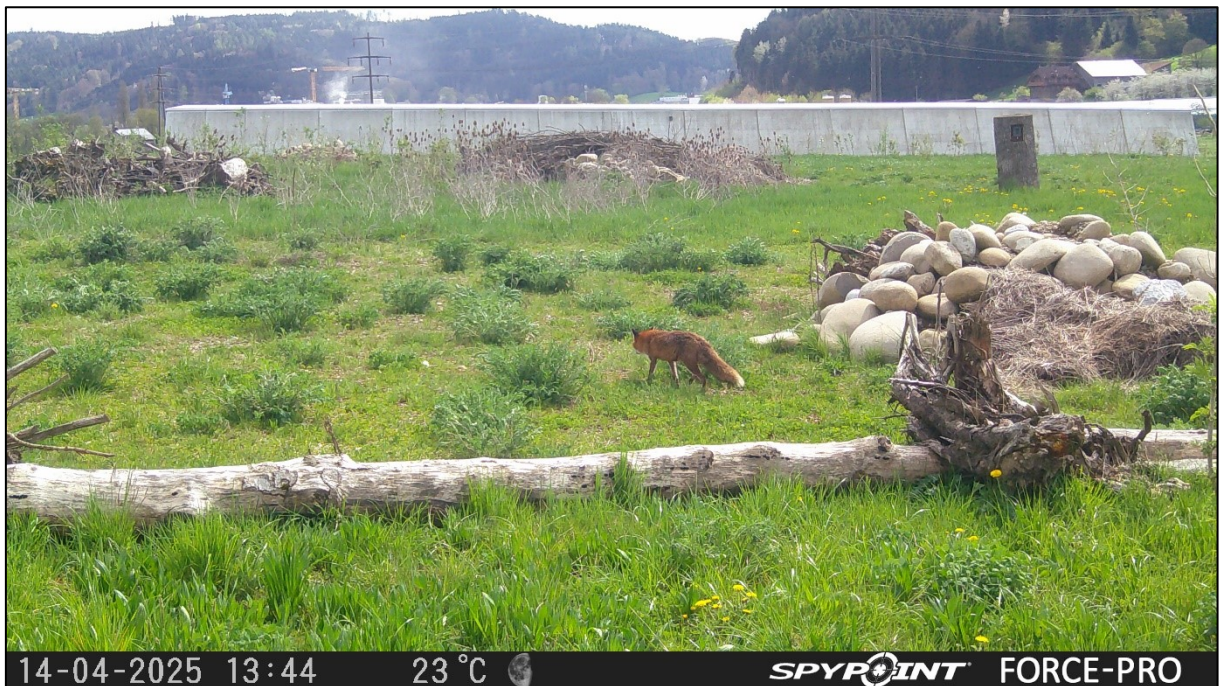
A2: Rotfuchse queren die Wildtierpassage oft entlang von Strukturen. Stein- und Asthaufen bieten potenzielle Nahrungsquellen wie Mäuse.

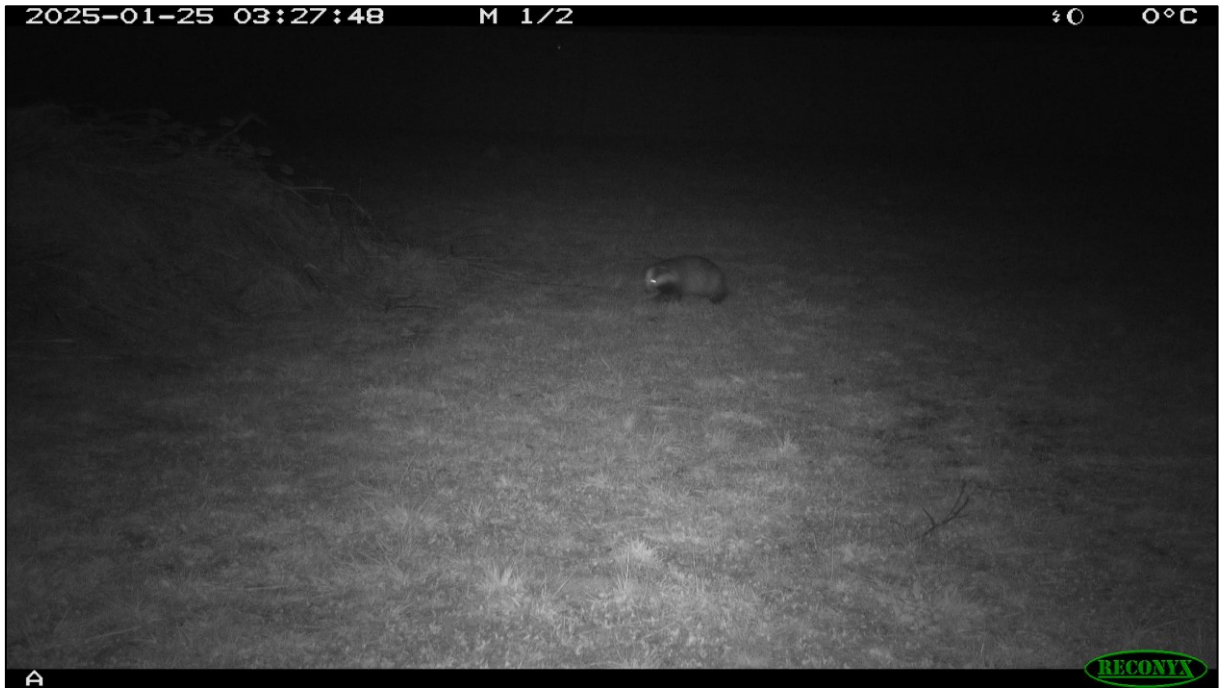
A3: Dachse konnten während allen Untersuchungsperioden nachgewiesen werden. Mit Abstand die meisten Querungen konnten im Frühling verzeichnet werden.

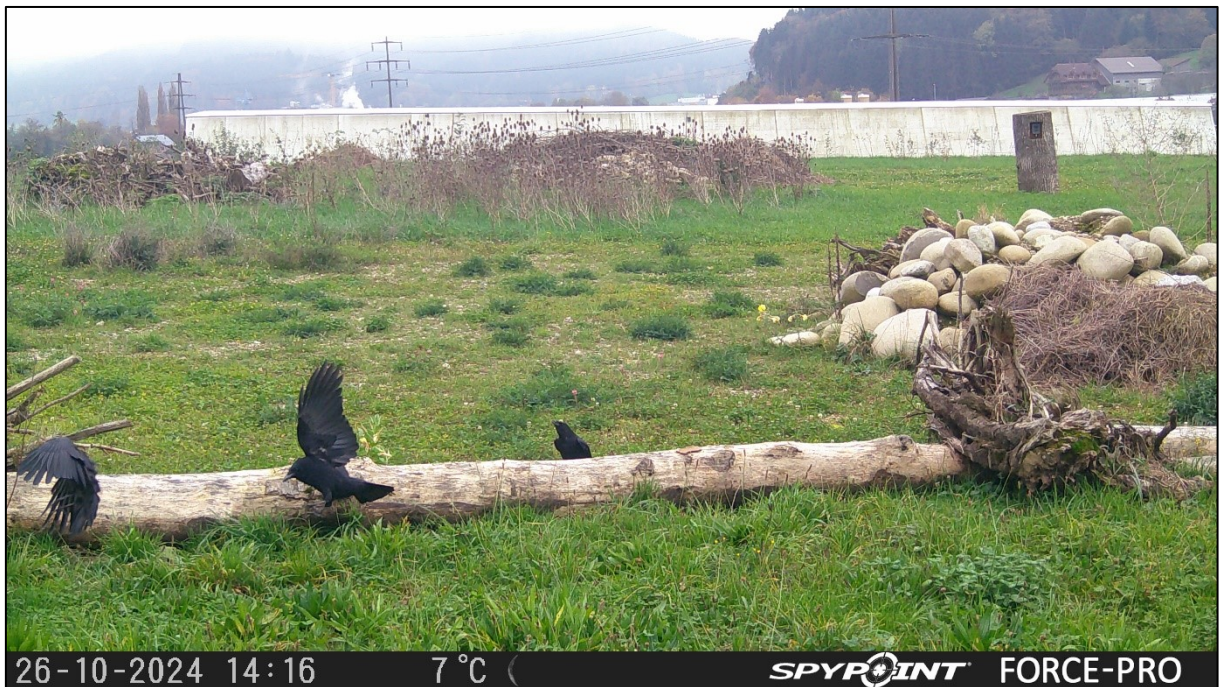
A4: Rabenkrähen konnten wiederholt auf der Wildtierpassage nachgewiesen werden. Doch auch andere Vogelarten wie Graureiher, Silberreiher oder Mäusebussard wurden von den Fotofallen erfasst.
