**Office fédéral des routes OFROU**  
Division Infrastructure routière Ouest

# CFUP – Présentation du Viaduc de Riddes

22.11.2023

Auteur: Pierre-Henri Tourneur

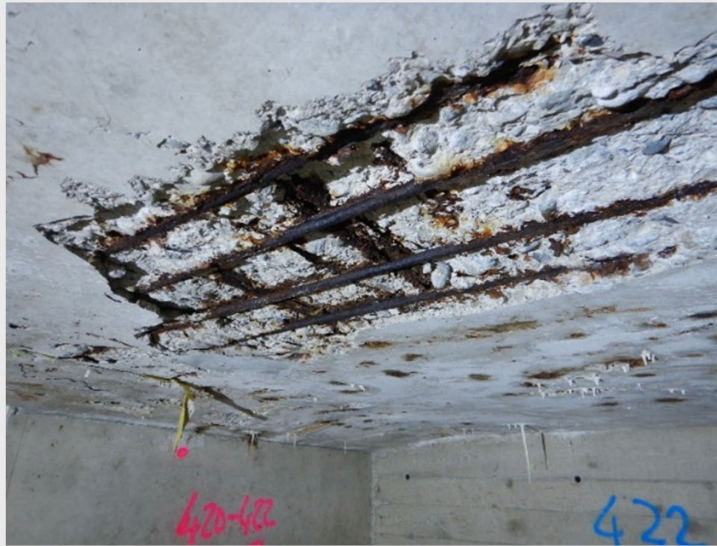
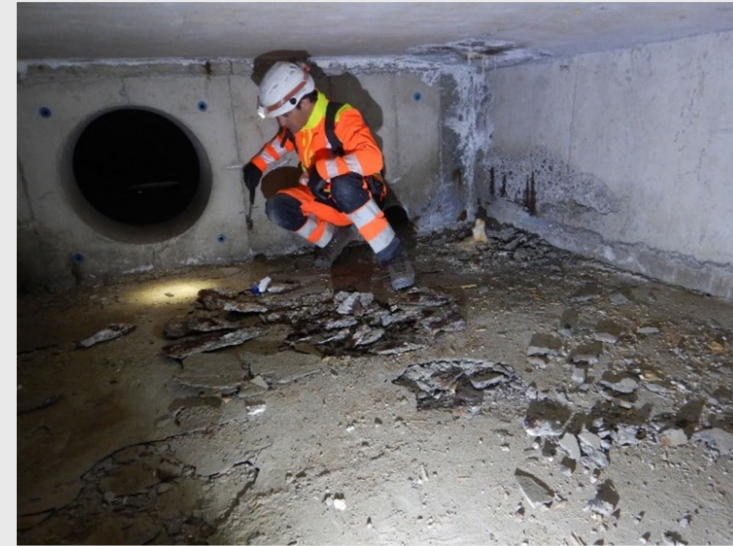
### Suivi des travées critiques

- Identifier des anomalies dans le comportement longitudinal
- Détecter la formation de fissures
- Suivre l'évolution de la fissuration si existante
