Schweizerische Eidgenossenschaft Confédération suisse Confederazione Svizzera Confederaziun svizra	Manuale tecnico Galleria/Geotecnica Scheda tecnica Elementi costruttivi Tematiche particolari	24 001-19001
Dipartimento federale dell'ambiente, dei trasporti, dell'energia e delle comunicazioni DATEC Ufficio federale delle Strade USTRA	Interventi in presenza di parti d'opera contenenti amianto	V1.01 01.01.2017
Divisione infrastruttura stradale I		Pagina 1 di 4

3. Procedura d'intervento

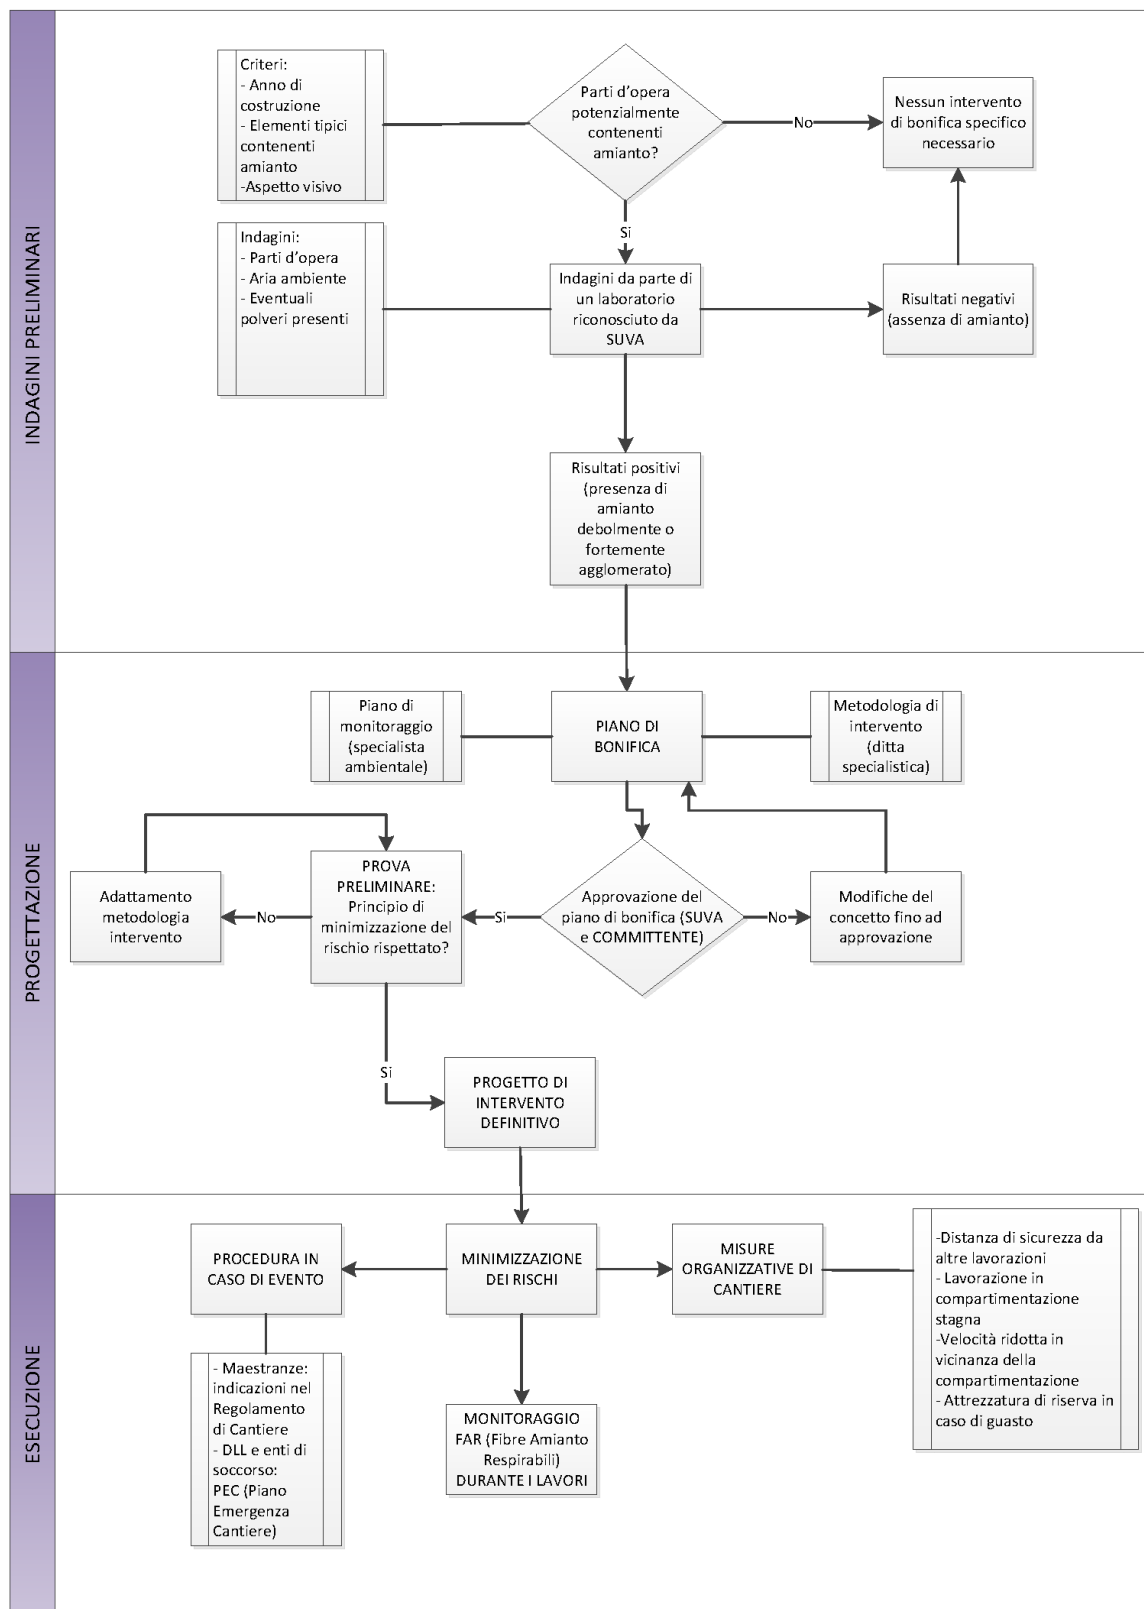
PROCEDURA DI INTERVENTO IN CASO DI PRESENZA DI PARTI D'OPERA CONTENENTI AMIANTO

Qui di seguito vengono elencati i punti salienti della Relazione Tecnica stilata dal Consorzio IMA:
